INFORME

2014

INFORME SOBRE ATROPELLOS DE ANFIBIOS EN LA CARRETERA M-301

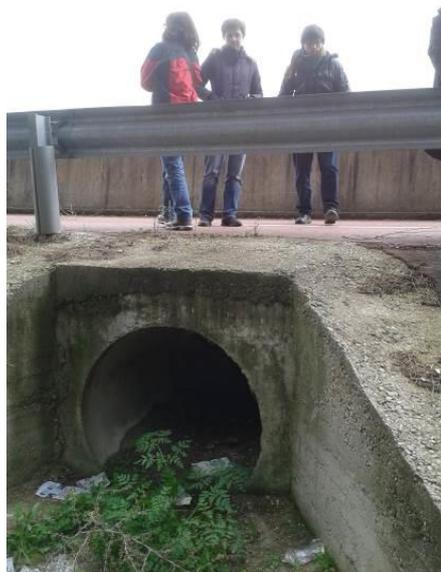
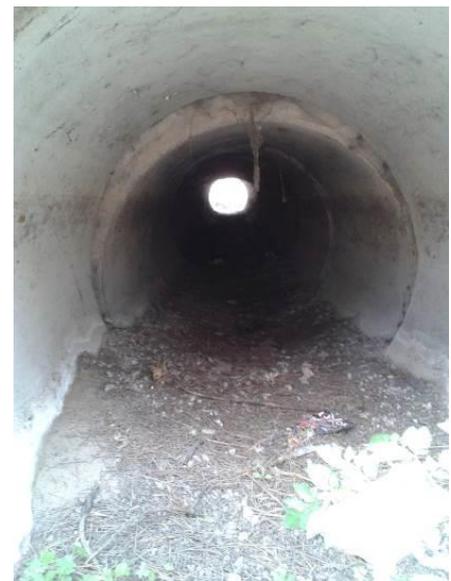
Las imágenes de la derecha, muestran el canal de drenaje existente bajo la carretera en el tramo de atropellos que no sirve como paso adecuado para anfibios por no presentar las características adecuadas.

- En caso de que sea posible, acondicionamiento de las obras de drenaje transversal para facilitar su utilización por anfibios y para disminuir la fragmentación de las poblaciones de anfibios.

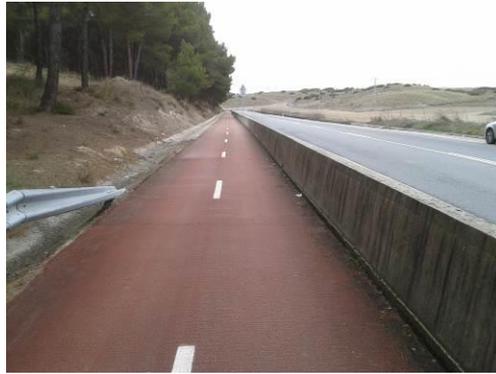
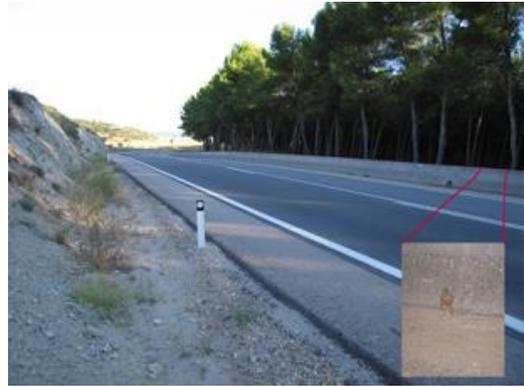
La situación se vio especialmente agravada con la construcción en 1998 de un muro de protección para el carril bici.

A partir de ese momento la carretera se convirtió en una auténtica trampa mortal para los individuos que tratan de cruzarla, quedando atrapados y siendo posteriormente aplastados por el tráfico.

La imagen de la izquierda muestra el muro de hormigón construido para proteger el carril bici. A la derecha se observa un sapo atrapado en la carretera incapaz de escalar el muro de hormigón.

- Acondicionamiento del muro de hormigón junto al carril bici para evitar que actúe como barrera infranqueable en caso de que algún anfibio logre penetrar en la carretera.

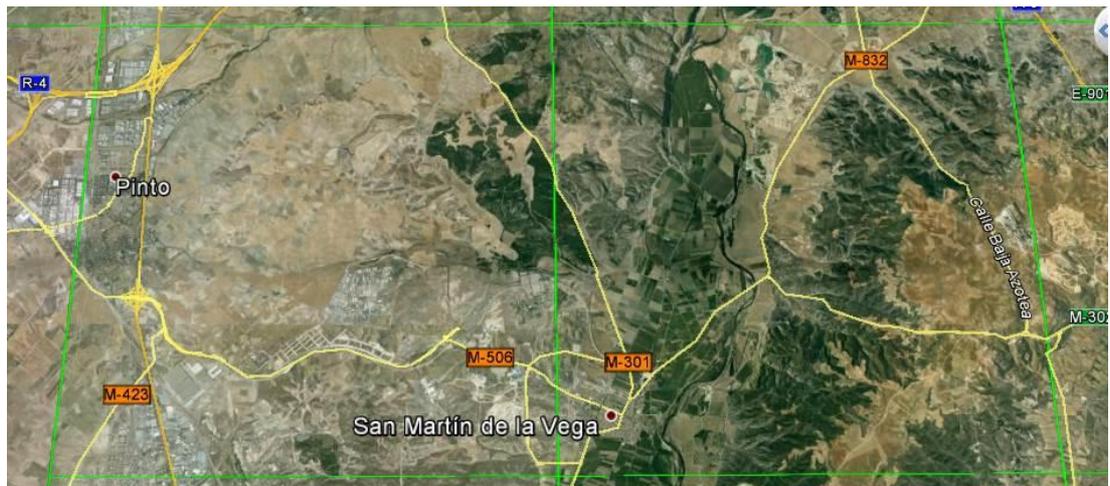
Imagen satélite y cuadrículas UTM 10 VK 45 y VK55, (Fuente: SIARE)

La carretera M-301 conecta Madrid con San Martín de la Vega. El tramo conflictivo donde se concentran los atropellos atraviesa las cuadrículas UTM10 VK45 y VK55.

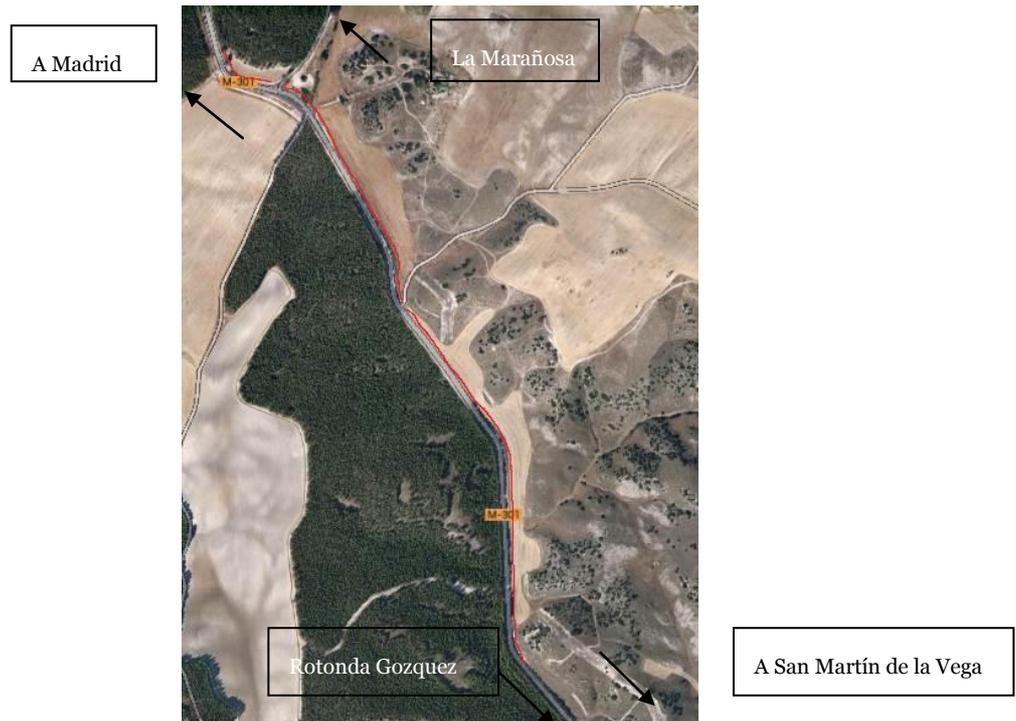
Localización (Fuente: WWF)

Los atropellos se concentran entre los kilómetros 9 y 15 de la carretera M-301, entre la entrada al complejo militar de La Marañososa (al Norte) y la rotonda de Gózquez (en el Sur), tramo que se corresponde con la línea roja en la imagen de satélite.

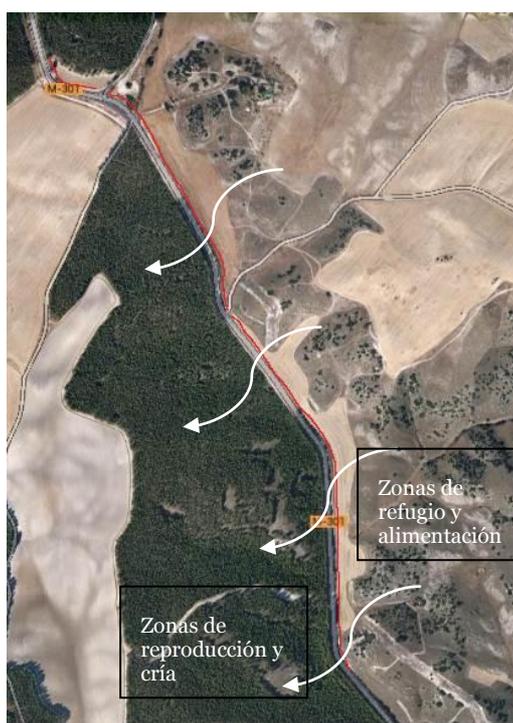
Esquema de los flujos migratorios (Fuente: WWF)

Los flujos migratorios de los anfibios que tienen lugar en noches de lluvia, aparecen representados con las flechas blancas.

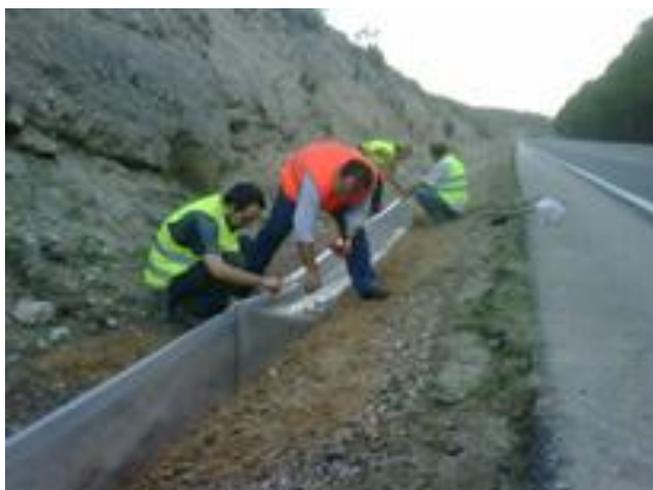
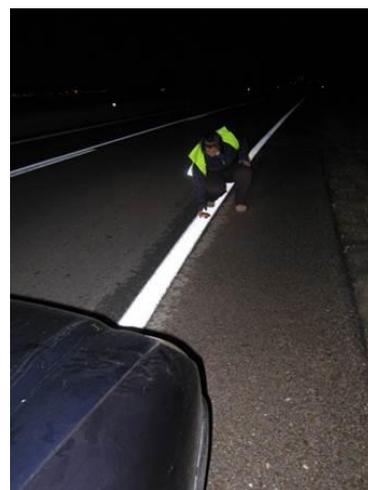
La imagen de la izquierda, muestra al personal voluntario colocando un vallado temporal plástico para evitar el cruce de los anfibios. A la derecha, se muestra un voluntario recogiendo anfibios en la carretera.

A partir de 2008, con el fin de evitar el gran número de atropellos de anfibios, los vecinos de San Martín de la Vega y del entorno del Parque Regional del Sureste junto con varias asociaciones de conservación, entre las que se incluyen Asociación Naumanni, como impulsora de las medidas y Seo-Vanellus, Asociación Herpetológica Española y el grupo de Madrid de WWF como colaboradoras, pusieron en marcha operativos de rescate de los animales que quedaban atrapados, coincidiendo con los periodos migratorios en época de lluvias. Para poder realizar con éxito los rescates, estas asociaciones han venido colocando vallados artesanales (fundamentalmente con material plástico) en torno a la carretera, de forma previa a las migraciones de los anfibios. En total se cubrieron unos 1.200 m lineales con este vallado.

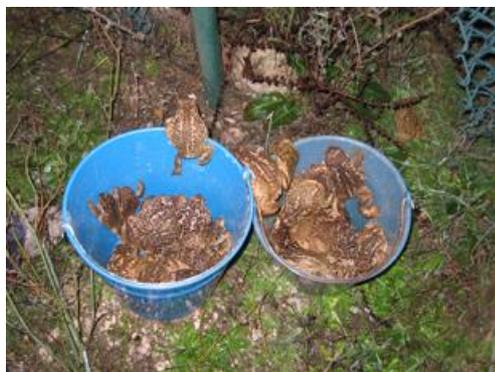
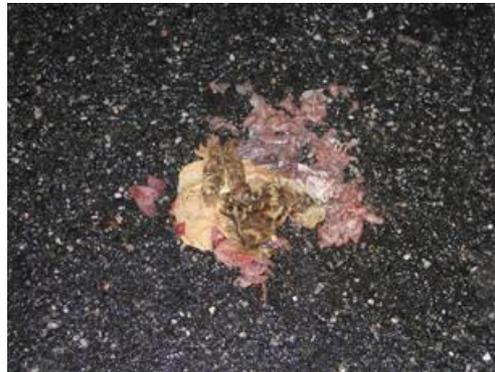
La imagen de la izquierda, muestra los sapos recuperados tras una jornada de rescate por parte de personal voluntario. A la derecha, se muestra un sapo atropellado en la carretera.

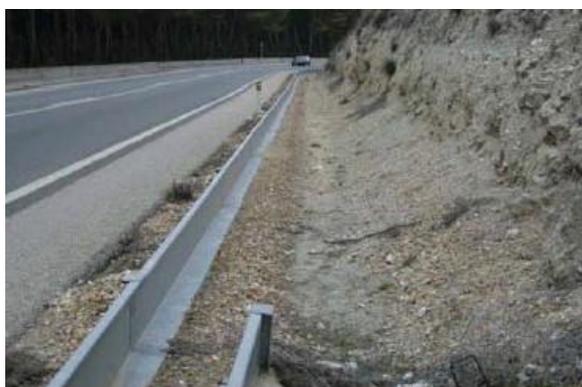
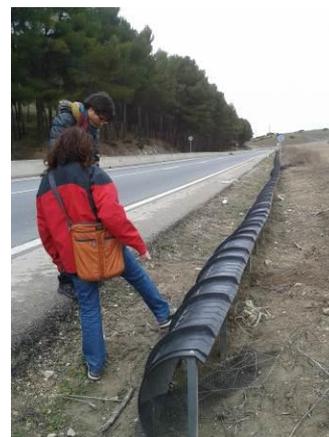
La imagen de la derecha muestra el vallado permanente colocado por parte de la Administración del Parque Regional del Sureste. A la izquierda se muestra otro tipo de valla permanente colocada por la Dirección General de Carreteras.

Por un lado, existen discontinuidades en el mismo (roturas, cruces de caminos y accesos a fincas, etc.) por donde los anfibios terminan pasando a la carretera.

- Diseño de pasos adecuados para anfibios y de un vallado permanente que redirija a los anfibios hacia estos pasos, garantizando la permeabilidad de la carretera y minimizando el número de siniestros, siguiendo las recomendaciones de la Asociación Herpetológica Española.

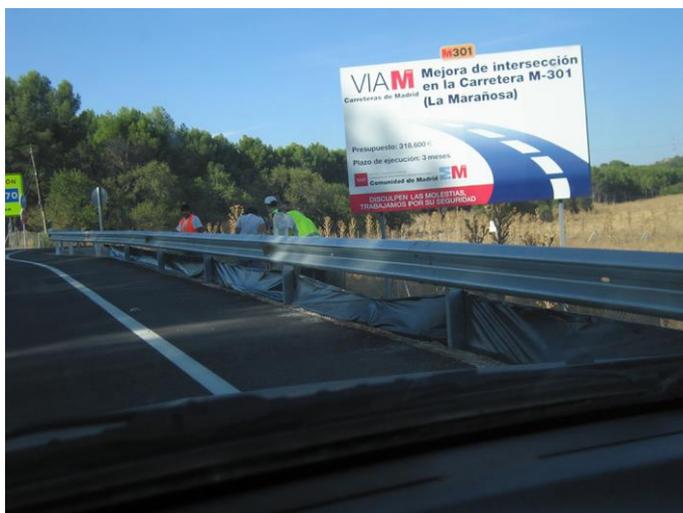
La imagen se muestra el cartel con información sobre las actuaciones llevadas a cabo por la Dirección General de Carreteras en 2011, por valor de 318.600 €.

Cabe señalar que, como respuesta ante las reiteradas peticiones para la puesta en marcha de medidas, a pesar de que la Dirección General de Carreteras alegaba la falta de presupuesto para acometer algunas de las medidas propuestas en este informe, y concretamente para la adecuación de los colectores, en 2011 se acometieron obras por parte de esta administración para ampliar una de las entradas de la carretera.

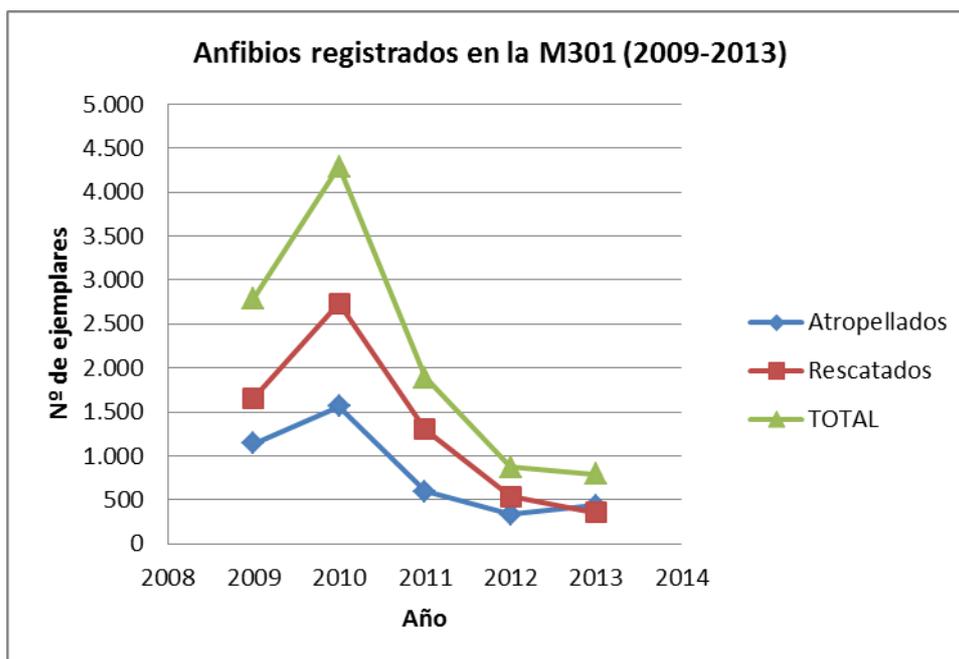
A la vista de los datos de recuentos nocturnos de anfibios atropellados y rescatados se observa que al menos **han muerto** en los últimos 6 años más de **5 millares de anfibios** a causa de atropello, mientras que **han sido salvados** más de **6 millares de anfibios**. La mortalidad probablemente sea mayor de lo que indican los recuentos.

Nótese que cada vez se observa una menor cantidad de anfibios (reduciéndose tanto el número de los anfibios atropellados, como el número de los anfibios rescatados), habiéndose registrado una disminución de la población de más de un 50% en los últimos dos años. (Véase tabla 2.).
