DOÑANA

PERIODO 2014-2020
ELABORACIÓN: SEPTIEMBRE 2020

EL CIERRE DE POZOS ILEGALES NO HA DISMINUIDO LA SUPERFICIE DE RIEGO EN DOÑANA

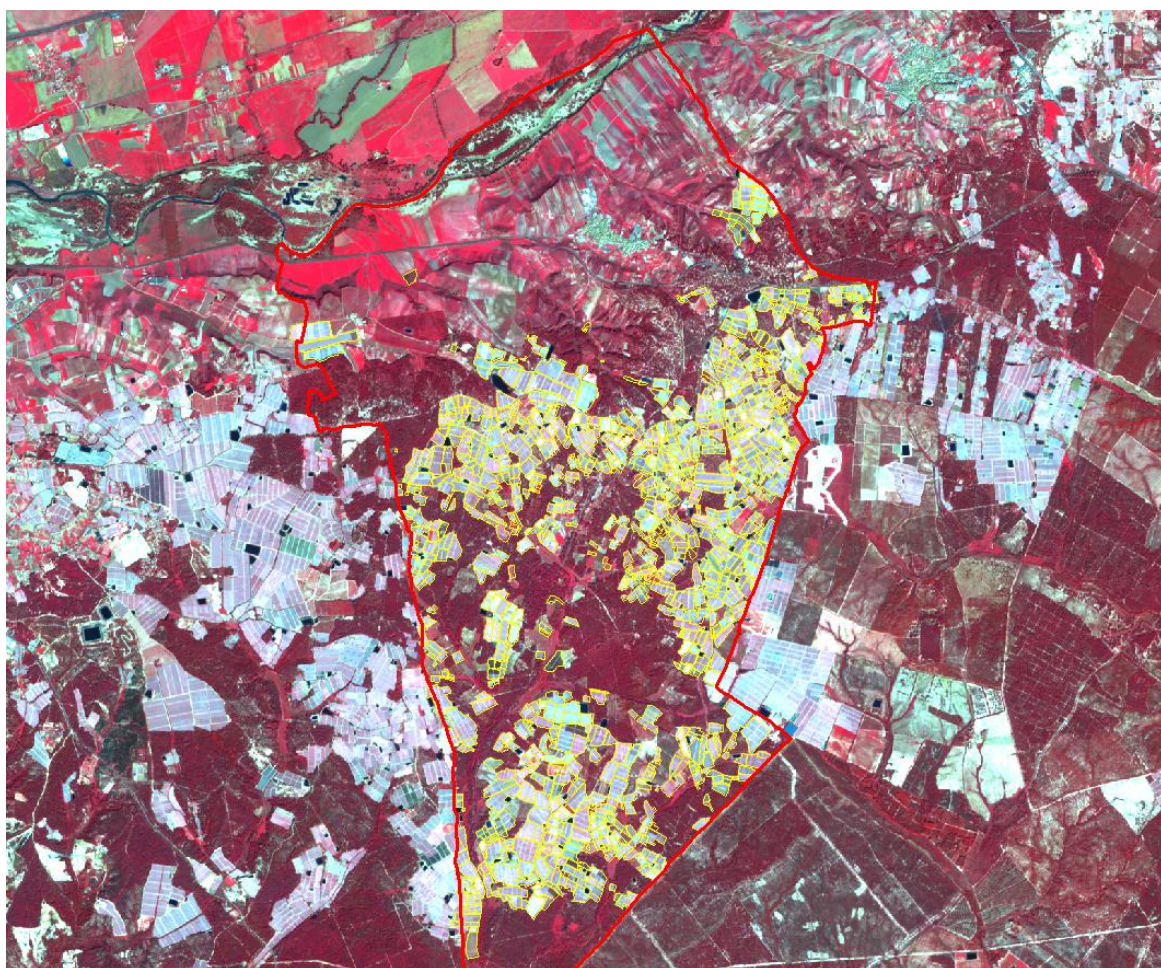
Figura 2. Cultivos bajo plástico en marzo de 2019. Fuente: Sentinel, elaboración propia

Esta figura procede de una imagen tomada por el satélite Sentinel 2 en fecha 3 de marzo de 2019, en el periodo de pico de producción de fresas, por lo que la imagen está tomada en la fecha del año apropiada para asegurar los cultivos bajo plásticos existentes. Por tanto, estamos ante la campaña agrícola inmediatamente anterior al cierre de pozos ilegales sucedido en verano de 2019, por lo que es la imagen adecuada para conocer la cantidad de hectáreas en cultivo justo en las campañas anterior y posterior a la actuación de la CHG y nos podrá dar idea de la repercusión que la misma ha podido tener sobre la superficie de riego en Lucena del Puerto.

La imagen mostrada en la figura 2 muestra una composición en color infrarrojo (Bandas del infrarrojo próximo, rojo y verde), donde en rojo aparece el límite del término municipal de Lucena del Puerto, en amarillo se han delimitado las parcelas de cultivos bajo plástico. Los cultivos bajo plástico corresponden a tonos morados, blancos y grises oscuros. **El resultado de superficie de riego en marzo de 2019 es de 1514,9 hectáreas.**

La secuencia de superficies mostrada en las figuras 1, 2 y 3 no dejan lugar a dudas, no ha disminuido la superficie de riego a pesar del cierre de pozos ilegales.
